달비계 추락사고 예방을 위한 카드북

달비계 안전작업 점검표

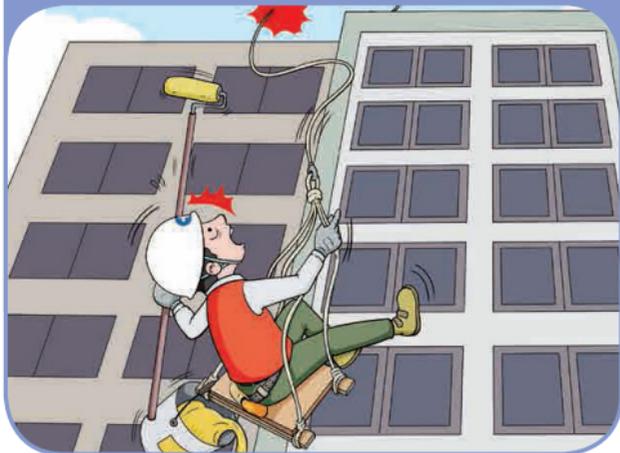
로프 고정장치 파손

2021. 6. 23.
동래구 사직동 소재 빌라 외벽 보수
공사에서 작업로프를 고정한 상수
도관 받침철물이 탈락되면서 작업
로프가 이탈되어 지면(약 17m)으로
떨어져 사망

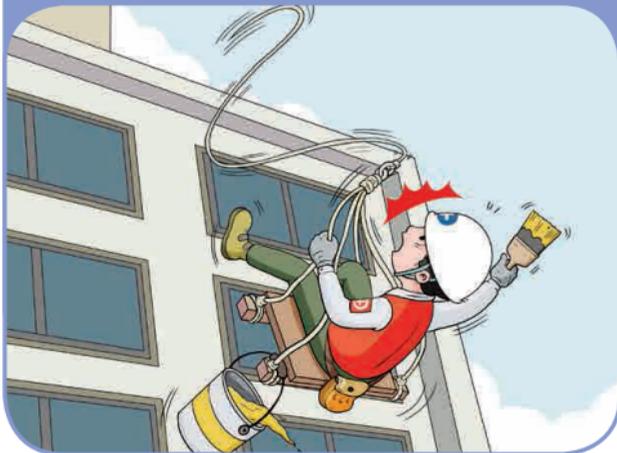
지지로프 풀림

2021. 4. 6.
해운대구 반여동 소재 4층 건물 외
벽 및 창틀주위 실리콘 코킹 작업 중
작업용 로프가 풀리면서 지상층 바
닥(약 7m)으로 떨어져 치료 중 사망

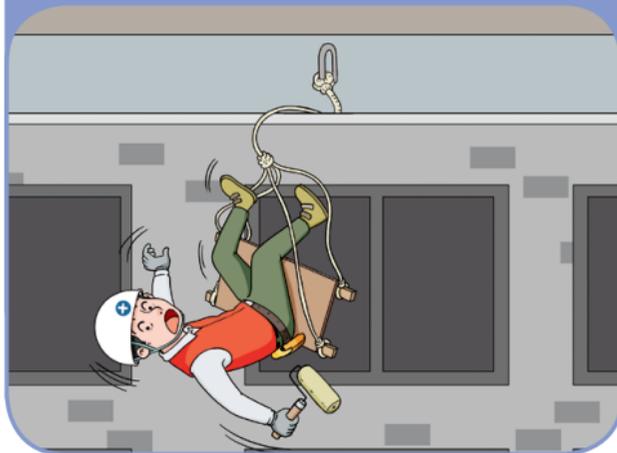
수직구멍줄 미설치

2020. 11. 30.
강서구 명지동 소재 아파트 외벽
균열보수작업을 위해 옥상에서 달
비계 작업대에 탑승하던 중 몸의
중심을 잃고 지상 1층(약 19.5m)
바닥으로 떨어져 사망
